ИНФОРМАТИВНОСТЬ ONLINE МОНИТОРИРОВАНИЯ ПАРАМЕТРОВ ТЕХНИЧЕСКОГО СОСТОЯНИЯ ТУРБОГЕНЕРАТОРОВ В СОПОСТАВЛЕНИИ С РЕЗУЛЬТАТАМИ ВИЗУАЛЬНОГО КОНТРОЛЯ

И. В. Ярошенко¹, В. В. Носенко¹, М. С. Алтунина¹, Ю. П. Аксенов²

INFORMATIVE VALUE OF ONLINE MONITORING OF TURBO GENERATOR TECHNICAL CONDITION PARAMETERS COMPARED TO VISUAL INSPECTION

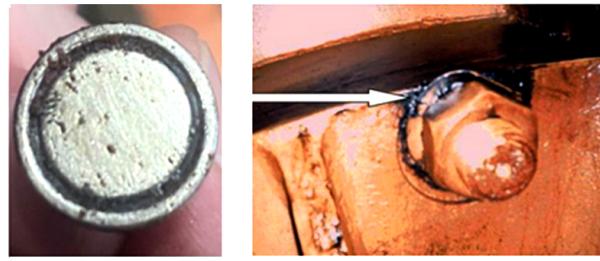
а) б)

Рис. 1. Последствия вибрации и образования КЗ-контуров с образованием повреждения сердечника:
а — мелкодисперсная пыль от истирания листов активной стали на испытуемом ТГ; б — подгары на гайках стяжной призмы и признаки ослабления крепления нажимной плиты (ТВВ-1000/2 ЮУАЭС)

Fig. 1. Consequences of vibration and the formation of short-circuit circuits with the formation of core damage:
a — fine dust from the abrasion of active steel sheets on the test TG; b — fire on the nuts of the clamping prism and signs of loosening of the pressure plate attachment (TVV-1000/2 of the South Ukrainian NPP)

Следует подчеркнуть, что надежность проведенных измерений, локации зон и комплексного определения видов дефектов подтверждена данными визуального контроля во время ремонта (рис. 1б).

Скользжение листов способствует истирианию изоляционных лаковых покрытий и фреттинг-коррозии листов, это сопровождается искрениями. От истириания возникает «стальная пыль» (рис. 1а);

2) разрядные явления в изоляции конструкций. В межлистовой изоляции вибрации приводят к образованию неустойчивых гальванических контактов, в которых формируются искровые разряды [15]. В изоляции металлоконструкции из-за сильных механических воздействий возможно механическое повреждение изоляционных прокладок, это вызывает интенсивные искровые явления (пример на рис. 1б).

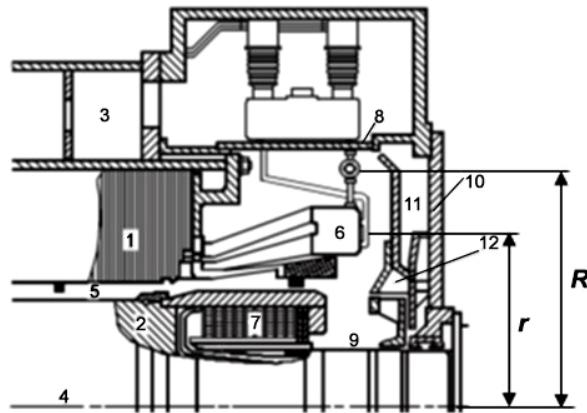
Рис. 2. Узлы активной части в торцевой зоне, в которых вероятно появление дефектов.
Конструкция торцевой зоны турбогенератора ТВВ-500-2ЕУЗ:

1 — сердечник статора; 2 — сердечник ротора; 3 — вентиляционные каналы; 4 — ось вращения ротора; 5 — воздушный зазор; 6 — лобовая часть обмотки статора; 7 — лобовая часть обмотки ротора; 8 — кожух; 9 — вал; 10 — торцевой щит; 11 — выступы газового канала; 12 — вентиляционный узел

Fig. 2. Nodes of the active part in the end zone where defects are likely to occur. The design of the end zone of the TVV-500-2EUZ turbogenerator:

1 — stator core; 2 — rotor core; 3 — ventilation ducts; 4 — axis of rotation of the rotor; 5 — air gap; 6 — frontal part of the stator winding; 7 — frontal part of the rotor winding; 8 — casing; 9 — shaft; 10 — end shield; 11 — projections of the gas duct; 12 — ventilation unit

Конструкция (поперечное сечение) турбогенератора со стороны «В» показана на рис. 2 для следующих зон:

- по большому радиусу R — контроль вибрации нажимной плиты, шин и головок стержней, ЧР в изоляции;
- по малому радиусу r — выход стержней из пазов, зубцы — искрения;
- по корпусу — для определения технического состояния сердечника.

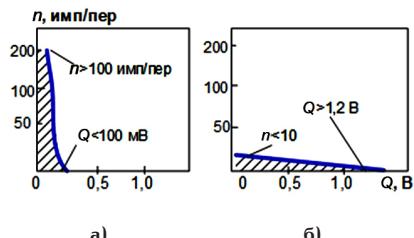
Рис. 3. Распознавание формы разряда по виду кривой n ($Q_{\text{ЭРА}}$):

а — вид $n(Q)$ для формы, соответствующей искрению, где Q — мин, величина n — макс;
б — вид $n(Q)$ для ЧР (величины Q — макс, n — мин)

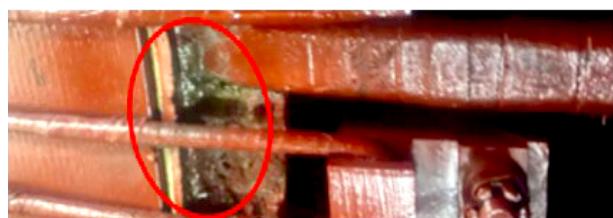
Рис. 4. Выход дегтеобразной массы в зоне вибрации и разрядов

Fig. 4. Tar-like mass output in the vibration and discharge zone

3) обнаружен участок расточки, в котором есть признаки воздействий ВИБРО явлений, что обусловило выход черной дегтеобразной массы (рис. 4).

Смесь продуктов износа лака и полупроводящей пыли с маслом вследствие нагрева превращается в темную дегтеобразную массу с дисперсным железом. Вибрация листов сопровождается разрядными явлениями в форме искрений. Интенсивные искрения являются следствием деструкции узлов [20].

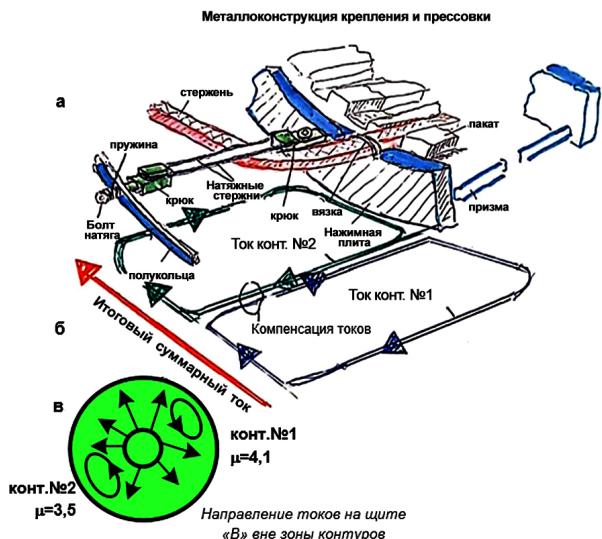
Рис. 5. Растекание тока на щите «В» по измерениям магнитного поля и признаков КЗ-контура — μ при измерениях «ДКЧР» 30.01.24 перед демонтажом «СМиД-1Г»: а — условные обозначения конструкции прессовки; б — схематичное изображение протекания токов по элементам конструкции при образовании КЗ-контуров; в — результат измерений 30.01.24 перед демонтажом «СМиД-1Г»

Fig. 5. Current spreading on the shield "B" according to measurements of the magnetic field and signs of the short circuit during measurements of "HDR" on 30.01.24 before dismantling "Continuous Monitoring Systems-1G":
а — symbols of the pressing design;
б — schematic representation of the flow of currents through the structural elements during the formation of short-circuit circuits; в — measurement result on 30.01.24 before dismantling
"Continuous Monitoring Systems-1G"

На рис. 5 условно показано протекание токов по двум соседним контурам и видно, что имеет место компенсация радиальных токов в зонах без дефектов.

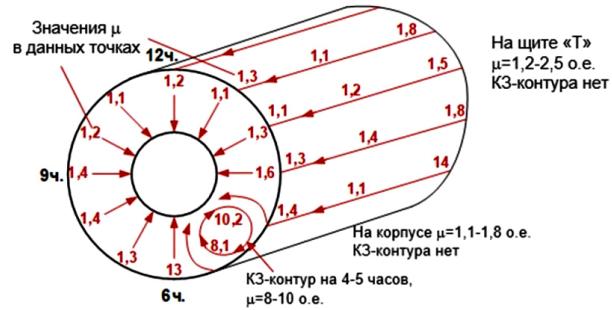
Рис. 6. Результат локации наличия КЗ-контуров, определяемых по значениям нечетных гармоник магнитного поля (картины растекания токов) из данных ППО (2020 г.), определяемого по дискриминанту μ , значения которого по точкам контроля на щитах и корпусе

Fig. 6. The result of locating the presence of short-circuit circuits, determined by the values of the odd harmonics of the magnetic field (current spreading pattern) from the data of the TPO (2020), determined by the discriminant μ , the values of which are based on the control points on the shields and the housing

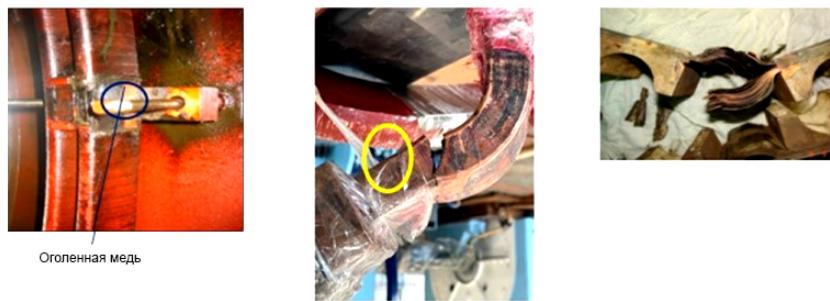
Рис. 7. Варианты дефектов шин:
а — первый вариант — повреждение изоляции шин в креплении шинодержателя с истиранием изоляции (до меди); б — второй вариант — механическое разрушение выводной шины к линейному трансформатору ф. В, ТВВ-800. Диагностический признак — критический рост виброперемещений на частоте 100 Гц, разрядные процессы отсутствовали; в — третий вариант — повреждение гибкой перемычки 1С1 из-за растрескивания металла и металлического разрушения металла от вибрации и возникновения дуги в зонах разрыва

Fig. 7. Variants of tire defects:
a — the first option is damage to the tire insulation in the tire holder attachment with insulation abrasion (up to copper); б — the second option is mechanical destruction of the output busbar to the linear transformer ф. В, ТВВ-800. The diagnostic sign is a critical increase in vibration displacements at a frequency of 100 Hz, there were no discharge processes; в — the third option is damage to the 1С1 flexible bridge due to metal cracking and metal destruction from vibration and arcing in the rupture zones

Возрастание вибрации приводит к значимым повреждениям в узлах конструкции. Анализ повреждений показывает, что возможны следующие варианты повреждений (рис. 7):

первый вариант — повреждения изоляции шин в шинодержателях (а) ТВФ-110-2;

второй вариант — разрушение цепей части шины токонесущего узла (б) ТВВ-800-2;

третий вариант — повреждения гибких связей (в) ТВВ-1000-2.

— перемещения шины в креплениях шинодержателя из-за фрикционных явлений приводят к разрушению изоляции (а);

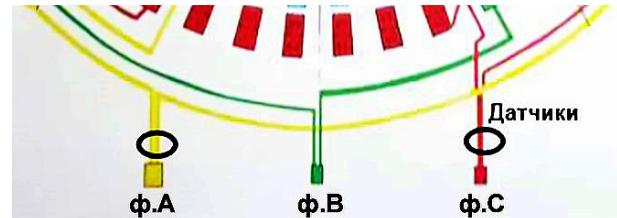
Рис. 8. Расположение датчиков мониторинга «СМ-Электросила» на шинах

Fig. 8. The location of the "SM-Electrosila" monitoring sensors on the tires

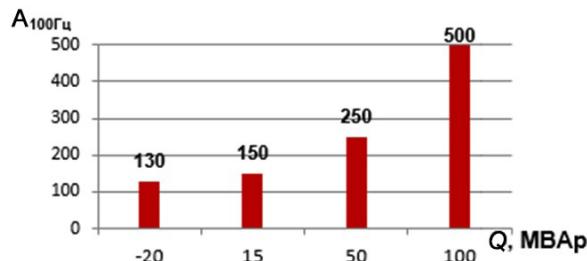
Рис. 9. Изменения виброскорости в зависимости от реактивной мощности
Fig. 9. Vibration velocity changes depending on reactive power

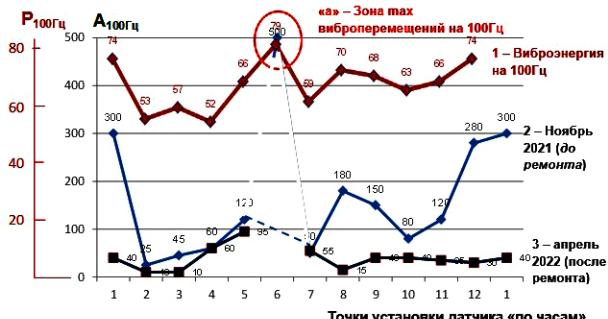
Рис. 10. Изменения амплитуды спектральной линии 100 Гц (виброперемещения) по точкам контроля (по часам) для измерений в ноябре 2021 г. ($Q = 100$ МВАр) — кривая 2, в апреле 2022 г. ($Q = 89$ МВАр) — кривая 3,

а также виброзергии на $P_{100\text{Hz}}$ [8, с. 11, 26] — кривая 1
Fig. 10. Changes in the amplitude of the 100 Hz spectral line (vibration displacement) at the control points (by the clock) for measurements in November 2021 ($Q = 100$ MVar) — curve 2 in April 2022 ($Q = 89$ MVar) — curve 3, as well as vibration energy at $P_{100\text{Hz}}$ [8, p. 11, 26] — curve 1

Особенности изменений амплитуд 100 Гц показаны на рис. 10 при проведении локации в точках (по часам) на щите «В». Для $A_{100\text{Гц}}$ кривая 1 (данные 2021 г.) показывает, что max $A_{100\text{Гц}}$ в точке на 6 час., т.е. над ф. В.

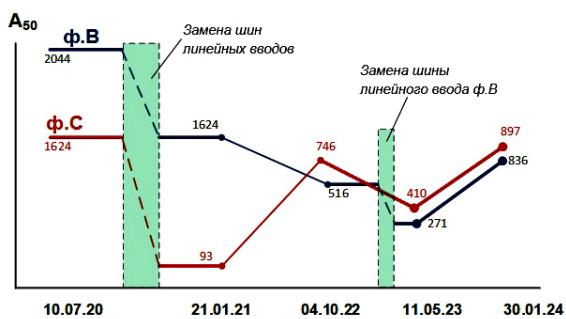
Рис. 11. Динамика изменений амплитуд спектральных линий A_{50} для ф. В (ремонт всех фаз) и ф. С (ремонт одной фазы)
Fig. 11. Dynamics of changes in the amplitudes of spectral lines A_{50} for ф. В (repair of all phases) and ф. С (repair of one phase)

Амплитуда виброперемещений за время периодического «ручного» диагностирования с 2020 до 2024 гг. показана на рис. 11 для шин вводов «В»

и «С». Из рис. 11 видно уменьшение A_{100} после ремонта. На рис. 10 и 11 прослеживается история ремонта:

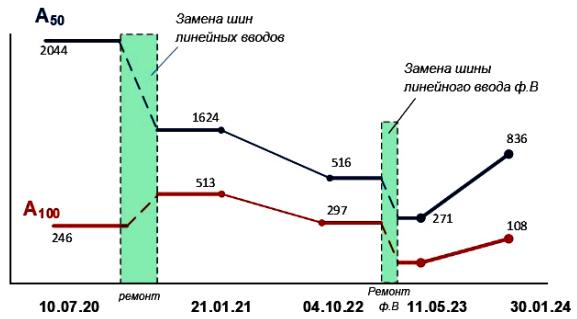
Рис. 12. Сопоставление динамики изменений амплитуд спектральных линий A_{50} — величины магнитного поля, A_{100} — значения виброперемещений
Fig. 12. Comparison of the dynamics of changes in the amplitudes of spectral lines A_{50} — magnitudes of the magnetic field, A_{100} — values of vibration displacements

Из рис. 12 — распределение магнитного поля на щите «В» видно, что в области вводов имеет место сильное магнитное поле (A_{50}). В этой зоне при аксиальном направлении магнитного поля для шин с радиальным направлением рабочего тока имеется сильное воздействие [23]. Таким образом, в магнитном поле имеются сильные силовые воздействия на участки шины. Это приводит к возникновению усталостных напряжений и механических повреждений.
